Vom Wert alter Gebäude

Vorwort

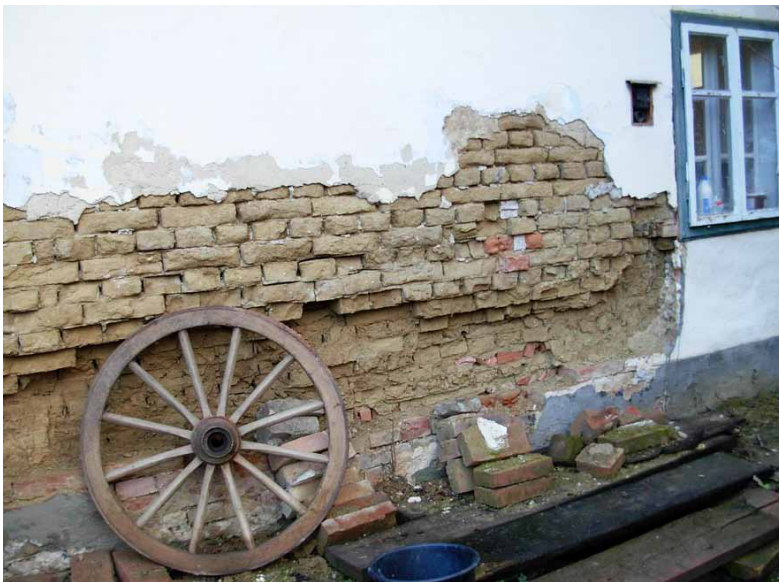
Sockel einer Lehmziegelmauer ohne Wartung

alten Mauerwerkes nicht ausgleichen; dadurch kann es zu Schäden kommen.

Eine weitere Problematik ist, dass zu viel Zementputz im Altbaubereich verwendet wird. Dadurch wird die Oberflächenspannung zum Mauerwerk (Lehm) erhöht und es kommt zu Spannungsrissen bzw. zu Hohlstellen. Bei der Verarbeitung von Putzprodukten wird leider immer öfters auf die Trocknungszeiten vergessen. Der klassische Putzaufbau mit Vorspritz-, Großputz- und Feinputz wird durch den Einlagenputz verdrängt. Beim überlieferten Putzaufbau war es üblich, dass nach dem Grobputz eine Mindesttrocknungszeit von drei Wochen eingehalten und anschließend erst der Feinputz aufgebracht wurde. Bei den heutigen Putzsystemen wird ein Gewebe mit eingebettet und der Putz innerhalb von zwei Tagen fertiggestellt.

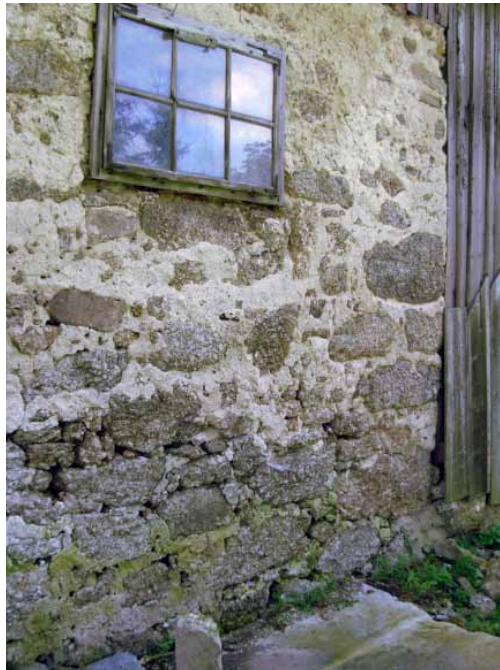
Sockel einer Bruchsteinmauer mit Verdunstungszone (links)

immer wieder aufsteigende Feuchtigkeit zu Schäden führt. Bei der Fundamentsanierung muss darauf geachtet werden, dass ein Lehmschlag als Abdichtung zum Steinfundament eingebaut wird und nicht, wie leider üblich, eine Drainagierung mit Rundkies ausgeführt wird. Sofern eine Drainagierung bei einem Objekt unbedingt erforderlich ist, sollte sie mindestens zwei Meter vom Gebäude entfernt ausgeführt werden. Bei Lehm-mauerwerk ist es wichtig, auch die entsprechenden Fensterkonstruktionen zu verwenden. Hier hat sich das Kastenfenster als sehr gute Lösung bewährt. Die heutigen Fensterkonstruktionen, die meistens in Passivhausqualität angeboten werden, sind leider kontraproduktiv beim Einbau in alten Gebäuden. Diese Fenster sind für moderne, trockene und kontrolliert belüftete Objekte entwickelt worden. Ein altes Gebäude, das aus Lehm bzw. aus Ziegel besteht und meistens nicht horizontal abgedichtet ist, hat einen erhöhten Feuchtigkeitsanfall, der über die Fenster (Kastenfenster) natürlich abgeführt werden muss. Dies ist bei den modernen Fenstern nicht möglich.

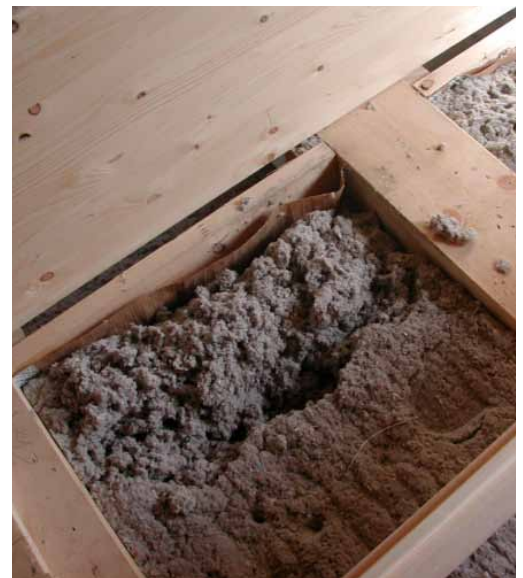
Tramdecke mit atmungsaktiver Dämmung (rechts)

In alten Gebäuden sind noch sehr häufig Holzdecken anzutreffen. Diese Holzdecken (Doppelbaumdecken) sind an der Unterseite mit Schilfstuckaturrohr bespannt und mit Kalkmörtel

verputzt. Dachbodenseitig ist ein Lehm Schlag aufgebracht. Bei Umbaumaßnahmen wird meistens die Putz- bzw. Lehmschicht zerstört und nicht mehr instandgesetzt. Dies führt zwangsläufig zu Problemen mit dem Kondensat. Die Untersicht sollte nicht wie üblich mit abgehängten Gipsplatten ausgeführt werden, sondern mit denselben Materialien, mit denen der Bestand instandgesetzt wurde. Dachbodenseitig sollte der Lehm Schlag ebenfalls wieder instandgesetzt werden und mit einem natürlichen wasserdampfleitenden Dämmmaterial gedämmt werden.

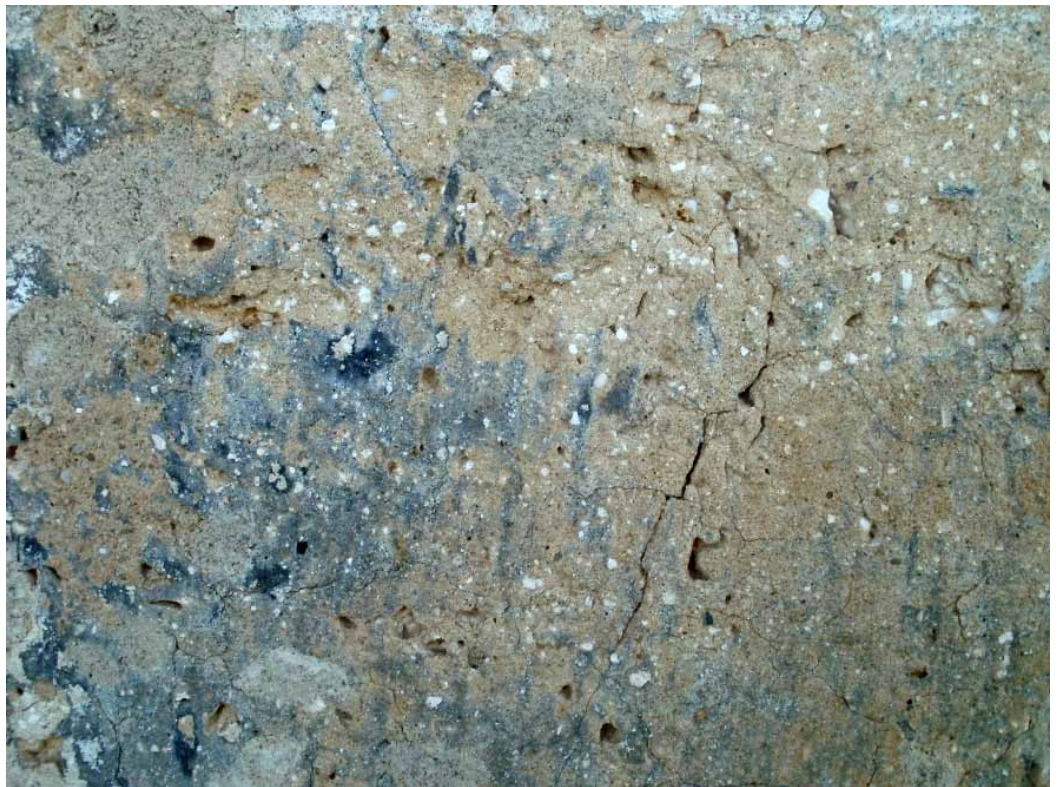
Schallaburg, Ringmauer, Kalkspatzenmörtel, der seit 500 Jahren versagt haben müsste.

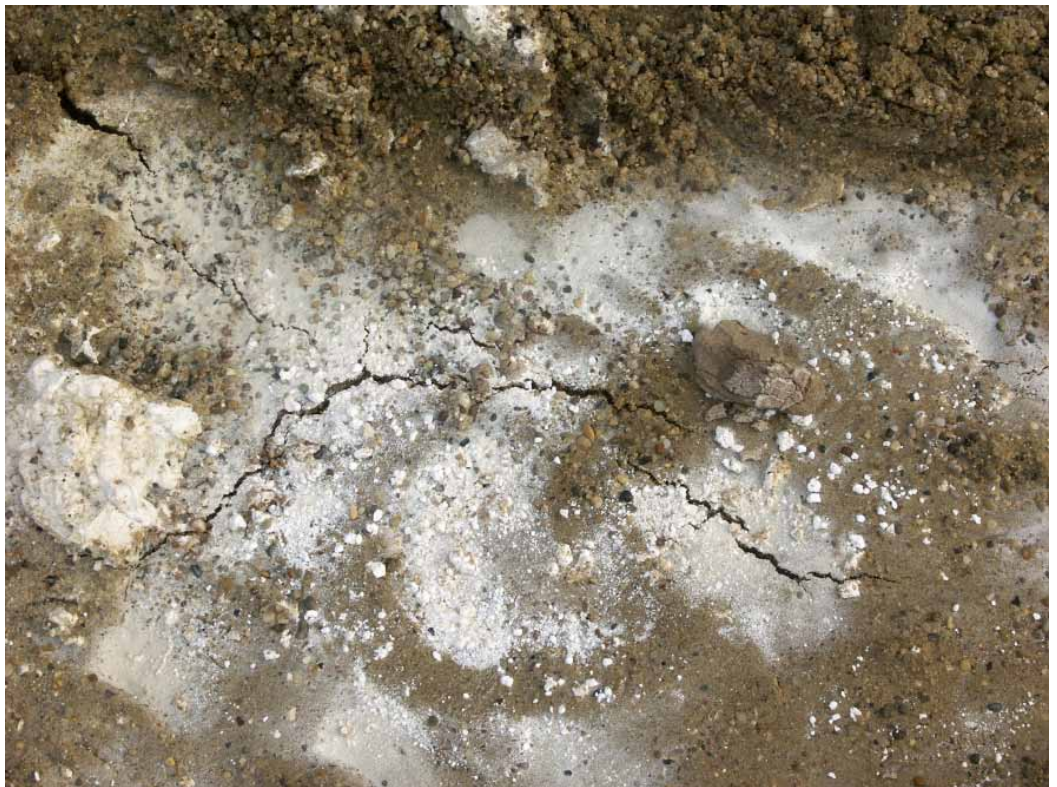
Sogenanntes „Trockenlöschchen“: die direkte Verarbeitung des Branntkalkes mit Sand

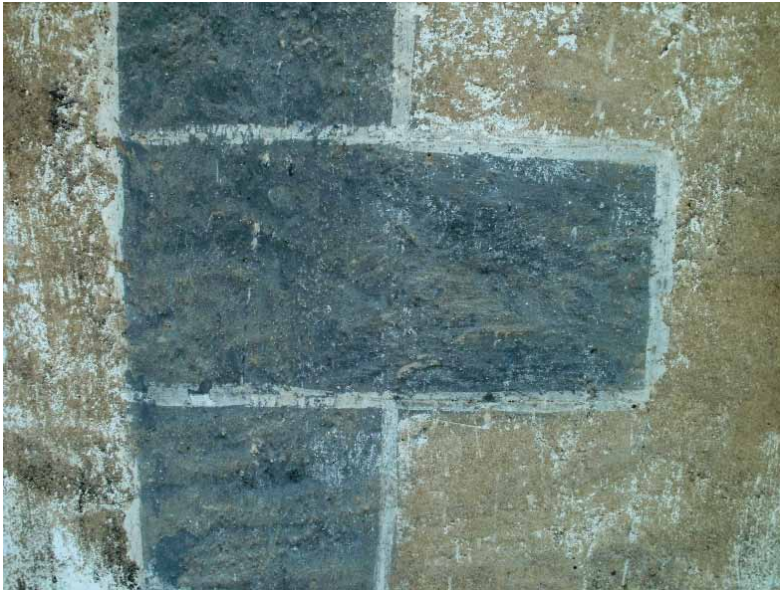
Schallaburg, dekorative Eckquaderung mit Rebschwarzfärbung

Als Farben wurden hauptsächlich Erdfarben verwendet, die aus natürlichen Vorkommen ausgewaschen und zur Tönung der Anstriche eingesetzt wurden. Außer den üblichen Gelb-, Rot- und Brauntönen wurde als Schwarzpigment z.B. Holzkohle aus Weinreben verwendet.

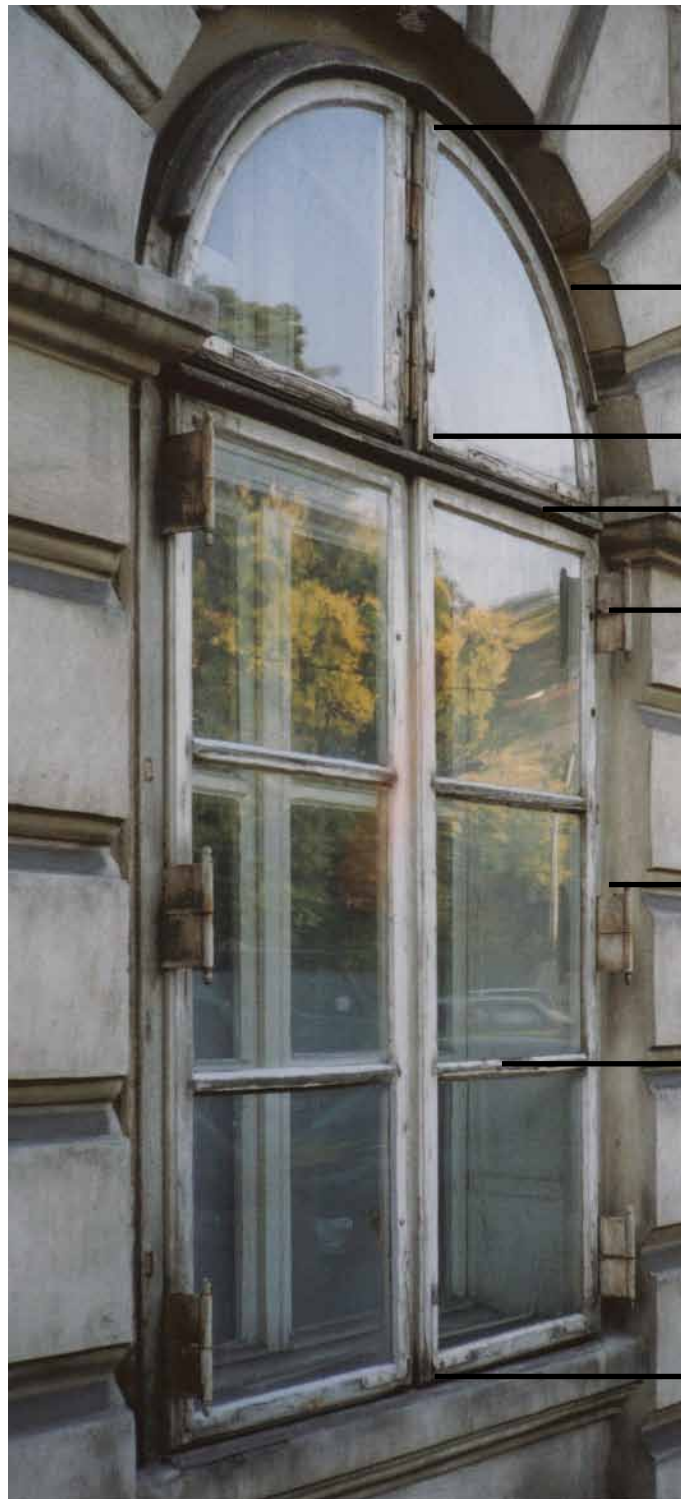
Außen montierte Scheinhaken sind generell problematisch, genagelte Bleche vermeiden

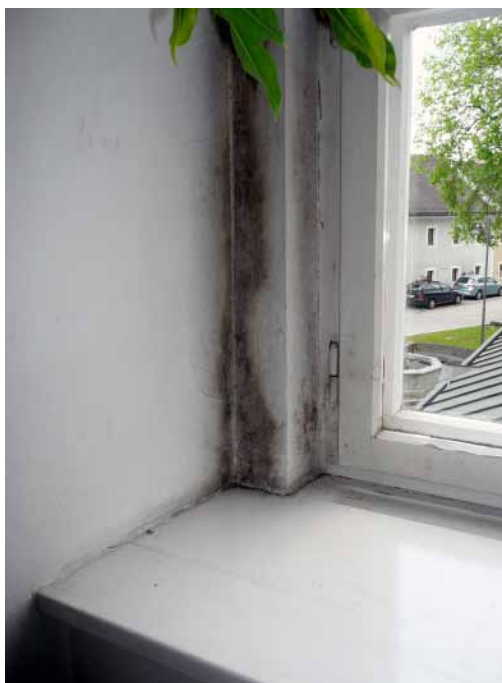
In diesem barocken Pfarrhof wurden bereits mit dem Einbau der Verbundfenster anstelle von Kastenfenstern extreme Schwachstellen in den Fensternischen geschaffen. Seit dem zusätzlichen Einbringen von Dichtungen breitet sich plötzlich Schimmel aus. An den Fenstergewänden ist es nun nicht nur besonders kalt, sondern auch sehr feucht. Isolierglas stellt hier keine Lösung dar. Vielmehr ist die Verbesserung der Mauerlaibung notwendig – z.B mit dem Rückbau des ursprünglichen Fensterkastens.

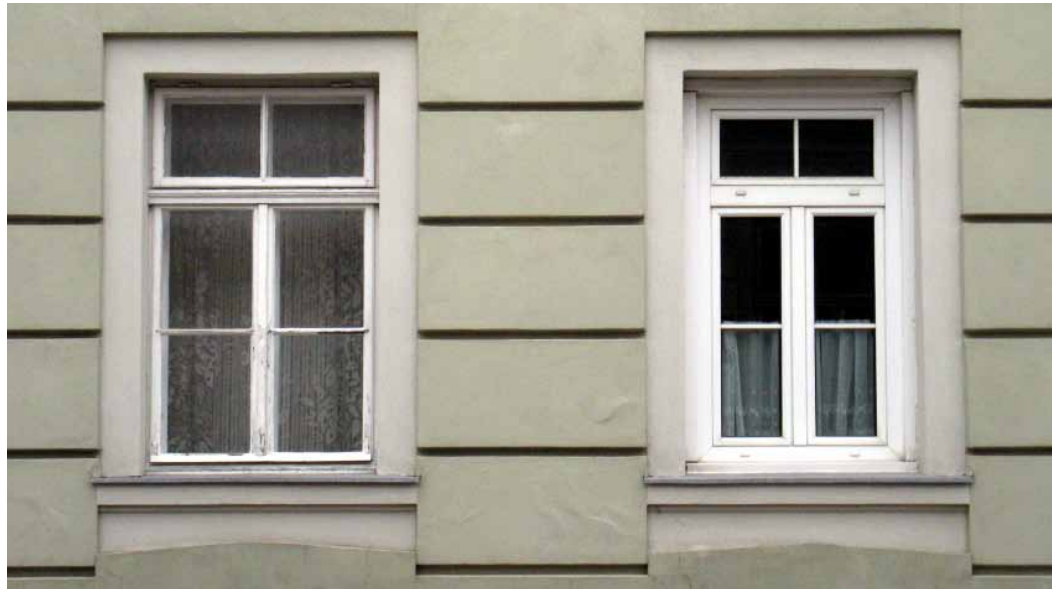
Das Fensterpaar in diesem Gründerzeitgebäude zeigt sehr deutlich das sensible Zusammenspiel von Fassade und Öffnungen. Neben der nachteiligen ästhetischen Erscheinung des Plastikfensters, sind weitere wichtige Funktionen sehr beeinträchtigt. Der Glasflächenanteil und damit der Lichteinfall wurde um 40% reduziert. Das neue Fenster ist nun so dicht, dass eine minimale Luftzufuhr durch Lüftungsschlitze im Festrahmen gewährleistet werden muß.

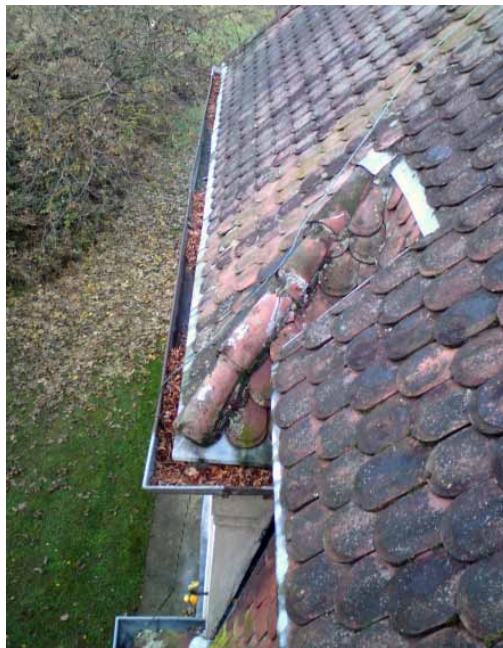
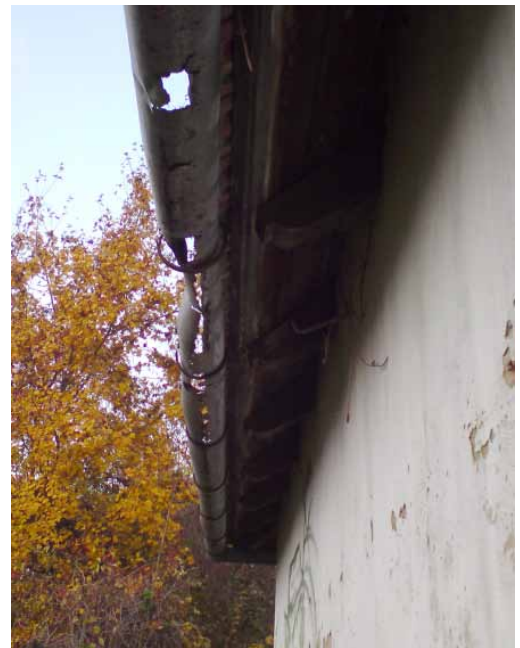
Zu spät! Durch jahrzehntelange Vernachlässigung der Laubentfernung sind die Rinnen durchgerostet. (rechts)

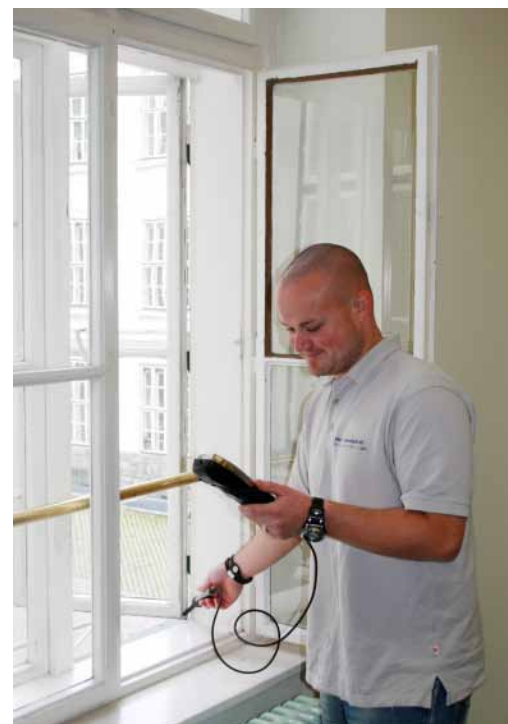
Vorbildlich und auch wirtschaftlich werden die Gebäudeunterhaltsarbeiten am Altbau der Donau-Universität Krems verrichtet. Neuralgische Stellen an den Kastenfenstern werden präventiv auf Feuchtigkeitsschäden untersucht.
